## ROUTE DES REFUGES ANTI-AÉRIENS

## LE REFUGE D'ASTRA

## EFFETS DU BOMBARDEMENT SUR LES REFUGES DE GERNIKA

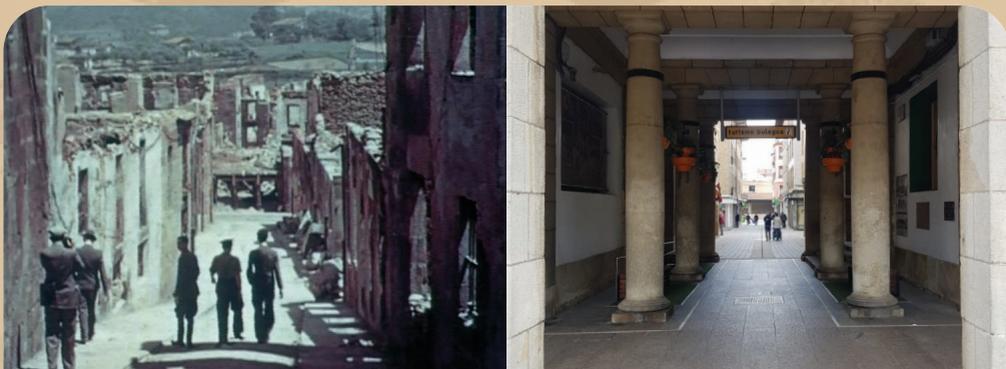
Refuge anti-aérien rue Andra Maria

Le plus grand refuge de tous était situé sur la rue Andra Maria, où se trouve aujourd'hui l'office de tourisme. Sa structure s'étendait sur toute la rue (146m<sup>2</sup>) et était composée d'épaisses poutres en bois, couvertes par un toit de sacs de terre. Le projet envisageait de renforcer ce toit avec des tôles d'acier, mais celles-ci ne sont pas arrivées à temps. De plus, une bombe fracassante l'a touché et il a été complètement détruit. Il pouvait abriter 450 personnes et il était toujours à la limite de sa capacité pendant le bombardement.

- Le refuge de la rue Andra Maria, atteint directement par une bombe de 250 kilos s'effondra et la plupart des personnes qui y étaient réfugiées périrent.
- Une bombe de grand calibre atteignit la mairie qui s'effondra sur le refuge qui se trouvait dans son sous-sol. L'entrée de celui-ci fut bouchée pendant quatre heures environ et plusieurs personnes furent blessées par les débris qui tombaient du plafond à cause de l'explosion. Mais grâce à l'intervention rapide des équipes de secours, on parvint à ouvrir un tunnel et à faire sortir les survivants.

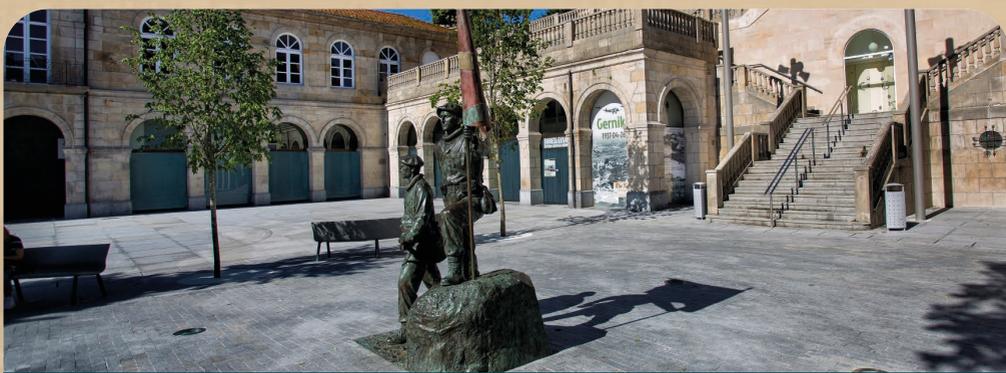
Ancienne entrée au refuge anti-aérien du Pasealekua

« Les refuges les plus sûrs se trouvaient sur le côté ouest de la place de l'Unión. La paroi de ce côté repose sur un versant de la colline. Nous excavons simplement quatre refuges en forme de grotte sur le versant de la colline. Ils avaient environ 10 mètres de profondeur. Ces quatre refuges étaient prévus pour les gens proches du marché et du salon d'expositions ». Castor Uriarte, architecte municipal (1937)

En 2018, deux tunnels ont été récupérés sur les quatre creusés en 1936. Dans l'un d'eux, le plus petit parce qu'il est inachevé, on peut voir un modèle de la construction initiale. Dans le second, nous pourrions vivre l'expérience des réfugiés qui s'y trouvaient pendant le bombardement, grâce à un document audiovisuel qui produit les mêmes effets de lumières et de sons.

- Une bombe de grande puissance explosa dans la rue qui passait au-dessus des refuges de la place de la Unión (aujourd'hui Pasealeku Plaza), fit exploser la conduite d'eau et provoqua des filtrations dans l'un des refuges situés immédiatement sous le lieu

de l'impact. Mais ce refuge qui était à plusieurs mètres sous terre ne céda pas et tous ceux qui s'y étaient réfugiés réussirent à survivre.

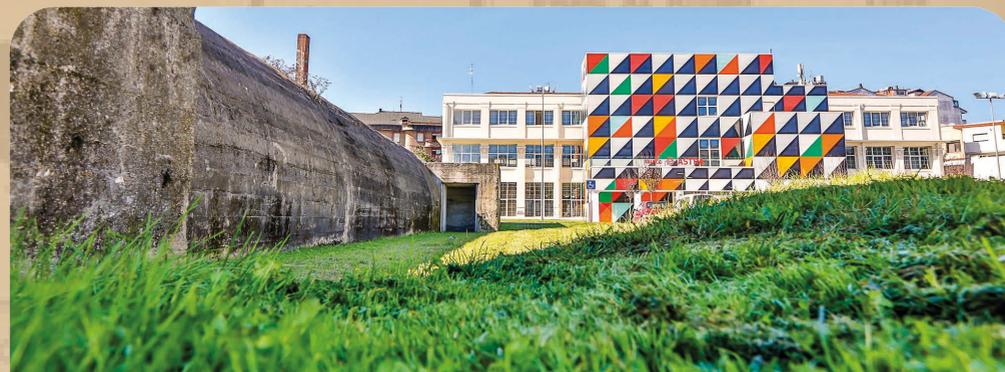
Refuge anti-aérien de la Fabrique d'armes Astra

L'usine de Talleres de Guernica (TdG) construisit deux abris en septembre 1936 pour abriter ses ouvriers :

- Le premier est maintenant connu sous le nom d'abri « Astra », un nom tiré de l'emblématique pistolet Astra 400 « la Puro » fabriqué à Gernika dans la première moitié du XX<sup>e</sup> siècle.

- Le second refuge est une structure de 22 mètres de long sur 5 mètres de large, est constituée de murs massifs d'un mètre d'épaisseur.

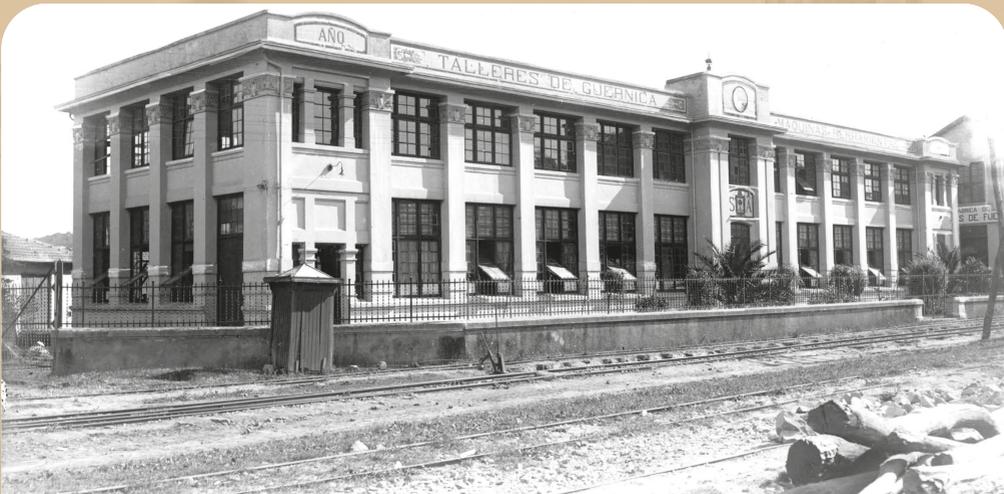
Le refuge d'Astra fut construit en septembre 1936 pour protéger les travailleurs de Talleres de Guernica et d'autres usines de la région.

Après une rénovation, il a été ouvert au public après la démolition du premier hangar de l'usine Astra, Unceta y Cía en 2005. Cette construction en béton était camouflée sous un faux toit, depuis l'air les pilotes ne pouvaient donc pas voir qu'il s'agissait d'un refuge.
